R A K E N T E E L L I N E N E N E R G I A T E H O K K U U S K O R J A U S R A K E N T A M I S E S S A

Opas

Tuomo Ojanen
Esa Nykänen
Kari Hemmilä

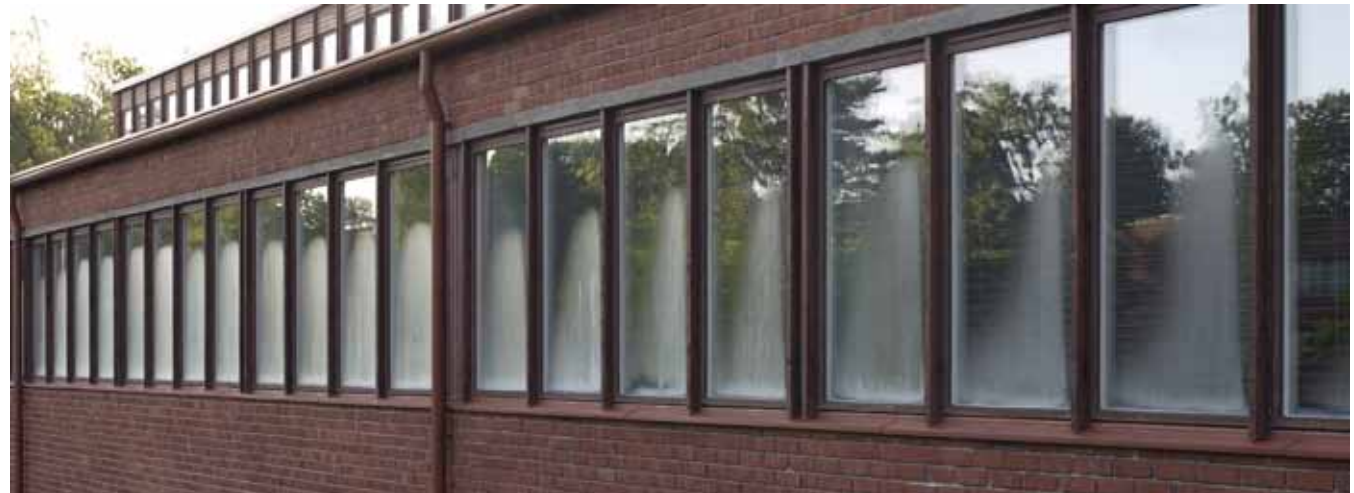
Kuva 55. Ikkunan ulkopintaan voi ajoittain tiivistyä ulkoilmasta kosteutta (kuva VTT Oy).

Kondenssi ikkunan ulkopintaan aiheutuu siksi, että ulkolasi jäähtyy ulkoilmaa kylmemmäksi, kuva 55. Syynä tähän on lasin lämpösäteily ympäristöön ja taivaalle. Pilvetön taivas ulkoilmaa kylmempänä säteilee ikkunaan päin vähemmän lämpöä kuin ikkuna säteilee pois, jolloin lasi jäähtyy ulkoilmaa kylmemmäksi. Tavallisessa kaksi- ja kolmilasisessa ikkunassa lämpövuoto sisältä yleensä kompensoi säteilyjen eron, mutta nykyaikaisten ikkunoiden lämpövuoto on niin pieni, että ulkopinta pääsee jäähtymään tietyissä olosuhteissa ulkoilmaa kylmemmäksi.

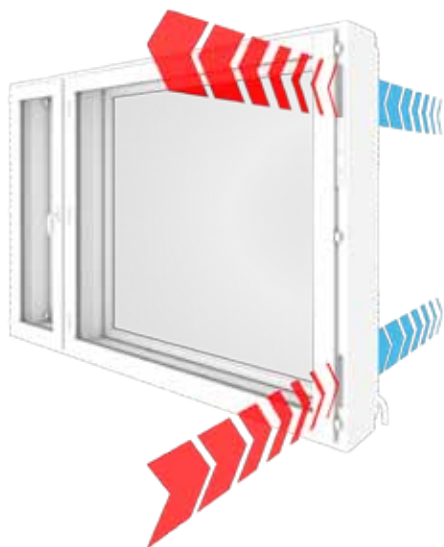
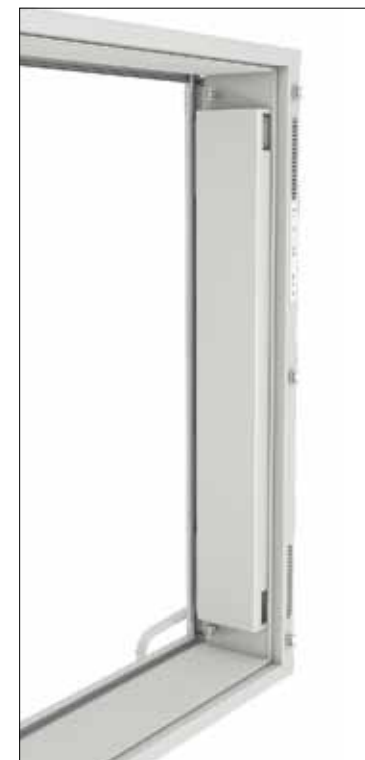
Skaala Alfa cLean on koneellinen lämmöntalteenotolla varustettu ilmanvaihtoikkuna. Skaala Alfa cLean sopii olemassa olevien asuin- ja toimistorakennusten ilmanvaihdon parantamiseksi. Yksittäisen laitteen etuna on tarkempi tilakohtainen ohjaus.

Laite toimii automaattisesti tilan ilmanvaihtotarpeen mukaisesti. Lämmön talteenotto vastavirtakennolla (hyötysuhde yli 70%) yhdistettynä tarpeenmukaiseen ilmanvaihdon ohjaukseen optimoi laitteen toimintaa ja säästää lämmitysenergiaa. F7-tason hienosuodattimet ja ikkunan ääneneristysominaisuudet suodattavat pölyä ja melua ulkopuolelle. Laitteen käyttöönotto ei vaadi muutoksia rakenteisiin, jolloin nykyaikainen ilmanvaihto saadaan vanhempiin rakennuksiin kustannustehokkaasti.

Tekniset tiedot

Hiilidioksidi- ja kosteusanturit	
Ilmamäärä	2,4–8 l/s asti
Karmisyvytydet	175 ja 210 mm
Minimikorkeus	1160 mm
Minimileveys	790 mm
Käyttöjännite	24 VDC (pienoisjännite, jonka asennuksessa ei tarvita pätevyyskiä)

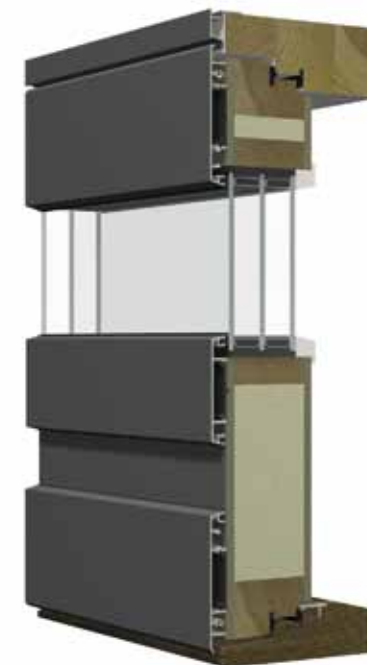
Ulko-ovet sekä parveke- ja maisemaovet

Ulko-, parveke- ja maisemaovet ovat luokiteltu Alfa- ja Beeta-luokkiin varustelun, rakenteen ja ominaisuuksien perusteella. Ulko-ovet valmistetaan HDF-pintaisina ja parvekeovet joko HDF- tai alumiinipintaisina. Lasiukon koko on säädettävissä tarpeen mukaan. Parvekeovien valikoimassa on yksilehtisten ovien lisäksi myös kaksilehtisiä ovia, pariovia ja äänieristysrakenteella.
